PLAN DE PREVENTION DES RISQUES NATURELS D'INONDATION (P.P.R.I)

LIE A LA PRESENCE DE

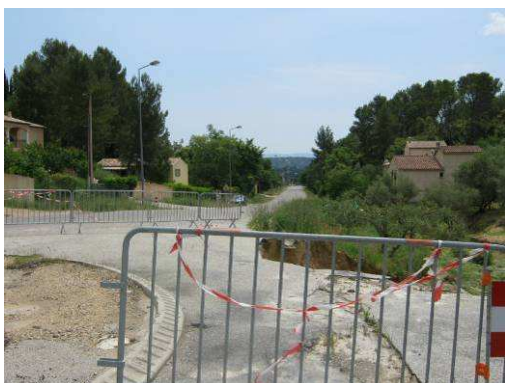
Photos 30 : Le Réal Calamar à Lorgues - Post crue

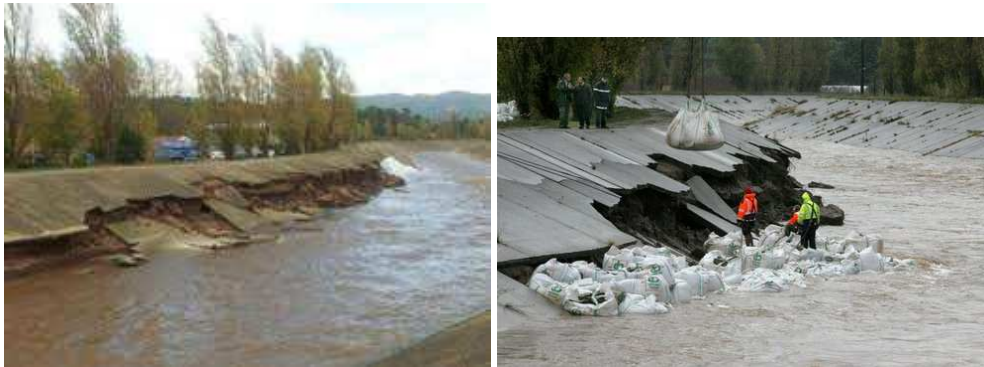
Désordres sur la digue rive droite du Reyran suite à la crue de 2011
